贵州大秦肿瘤医院 2 台医用血管造影 X  
射线机（DSA）、1 台医用直线加速器、  
1 台后装治疗机环境保护竣工验收报告

建设单位：贵州大秦肿瘤医院

编制单位：广西辐卫安环保科技有限公司

2023 年 9 月

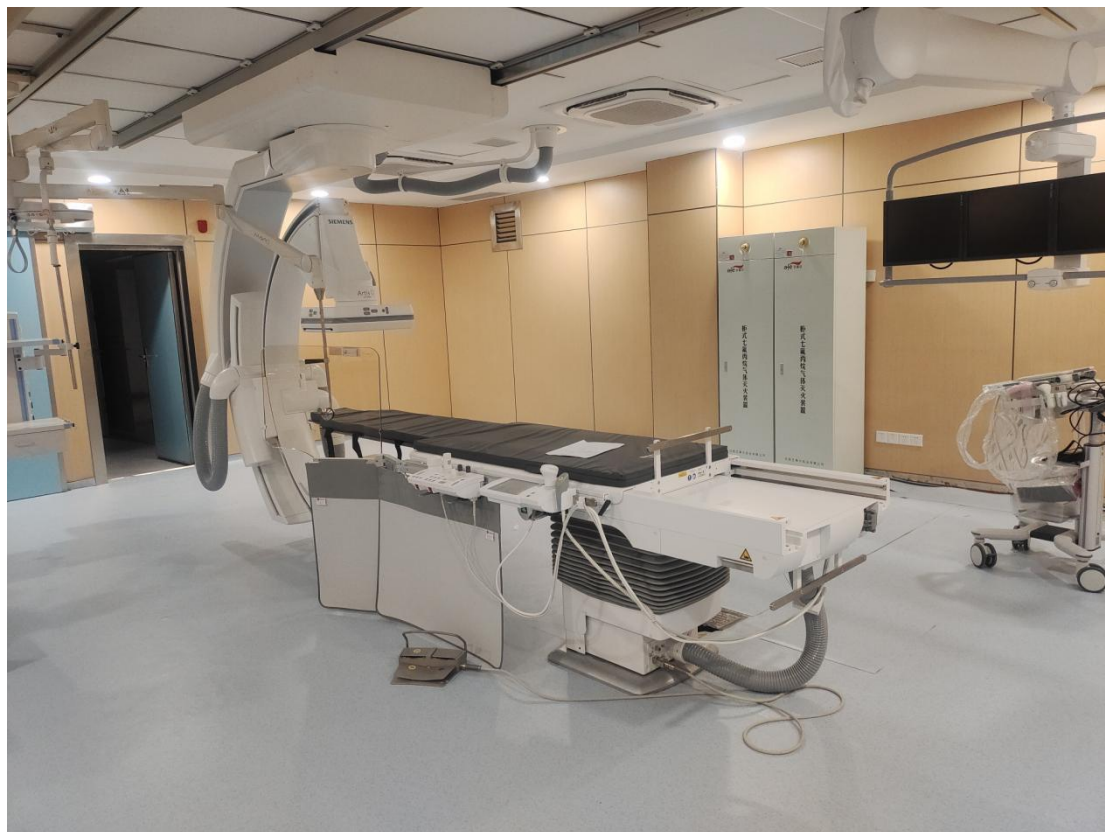
图 3-1 医用血管造影X射线机（DSA1）外观图

医用血管造影 X 射线机（DSA）技术是计算机与常规 X 射线血管造影相结合的一种新的检查方法，外观图见图 3-1、图 3-2。

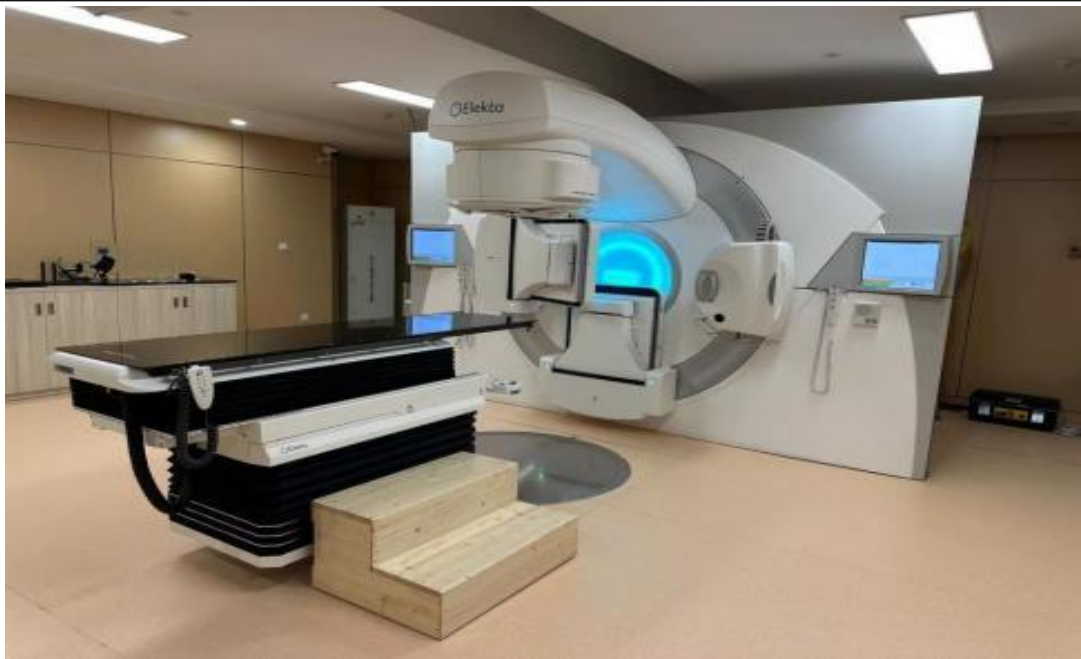
图 3-5 医用直线加速器外观图

医用电子直线加速器通常是以磁控管为微波功率源的驻波型直线加速器，它的结构单元为：加速管、微波系统、调制器、束流传输系统及准直系统、真空系统、恒温水冷系统和控制保护系统。电子枪产生的电子由行波加速波导管加速后进入偏转磁场，所形成的电子束由电子窗口射出，通过2cm 左右的空气射到金属钨靶，产生大量高能X 线，经一级准直器和滤线器形成剂量均匀稳定的X 线束，再通过监测电离室和二次准直器限束，最后到达患者病灶实现治疗目的。医用直线加速器参外观图见图 3-5 ，典型直线加速器内部结构框图见图 3-6。
